Boletín

Análisis Condiciones Canal Navegable

Río Magdalena Avisos a los Navegantes

ANÁLISIS CONDICIONES OPERACIONALES DEL CANAL NAVEGABLE PUERTO DE BARRANQUILLA A PARTIR DE LA INFORMACIÓN HIDROGRÁFICA, HIDROLÓGICA Y METEOROLÓGICA RECOLECTADA DURANTE MARZO 2021.

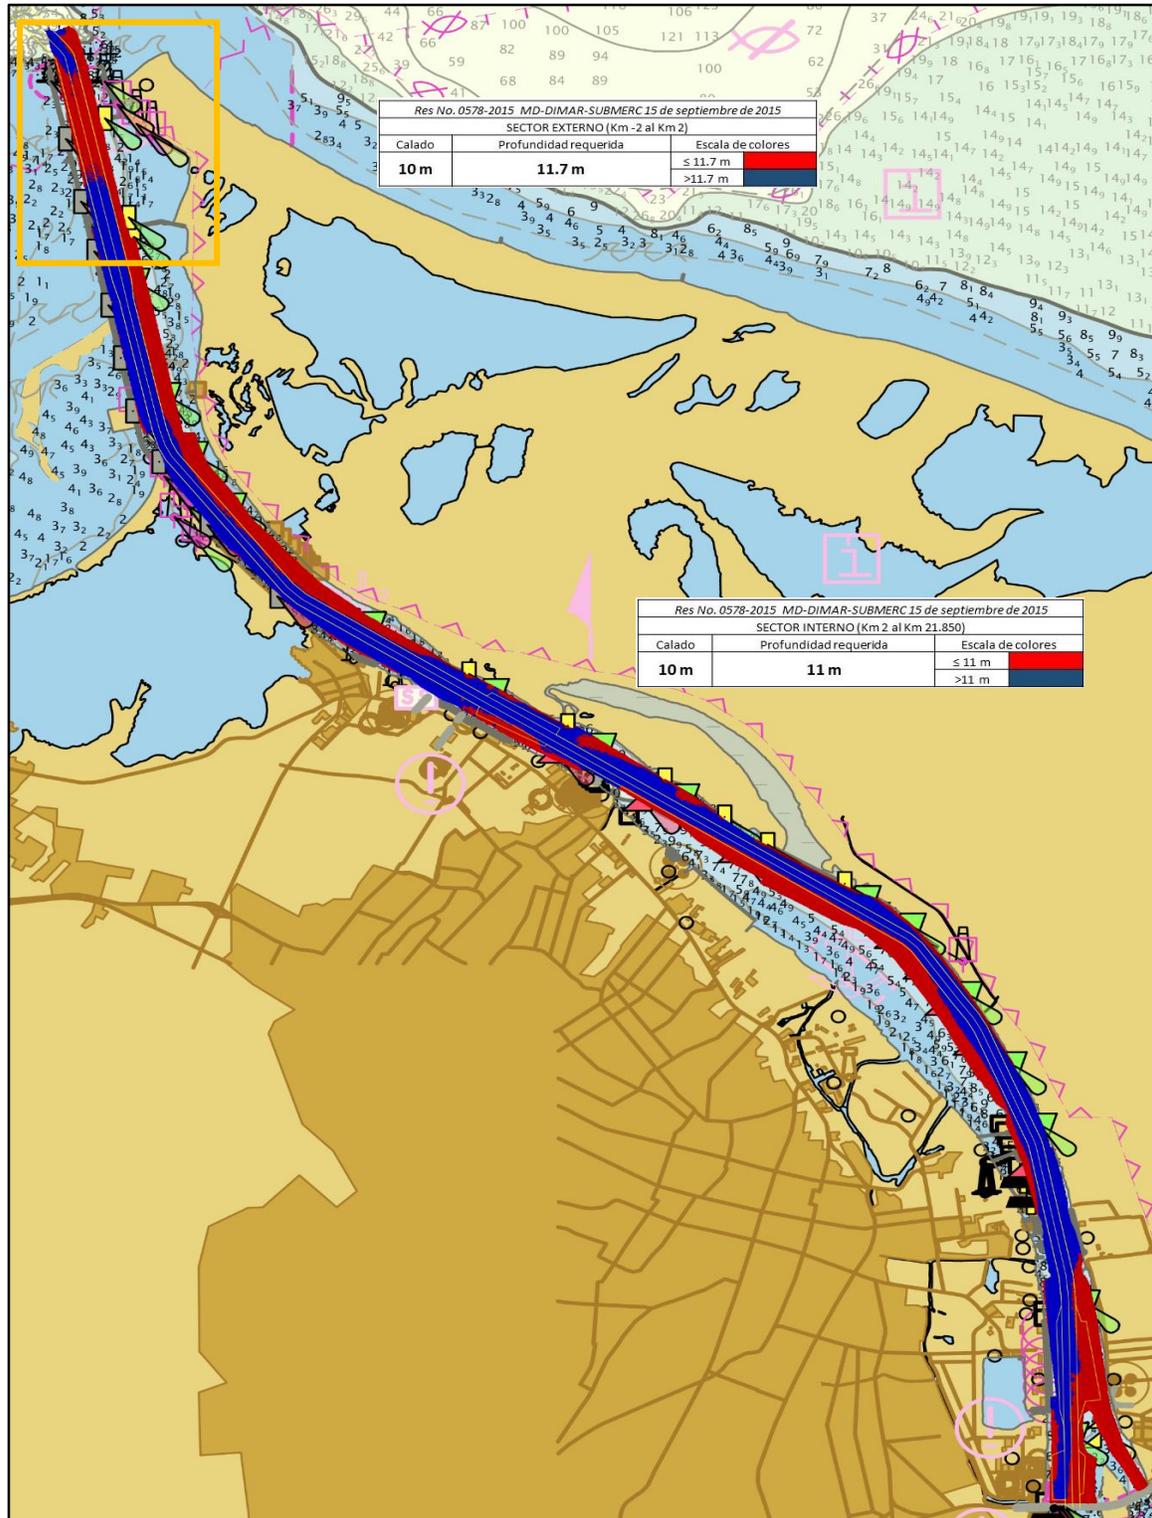
Figura 1. Superficie batimétrica con error estadístico asociado desde el Km -2 hasta el Km 21+850

Con base en las profundidades de referencia y los bordes del canal navegable, se identificaron las áreas críticas para la navegación, donde las profundidades son menores a las mínimas establecidas para el tránsito de embarcaciones con el calado de referencia (10m).

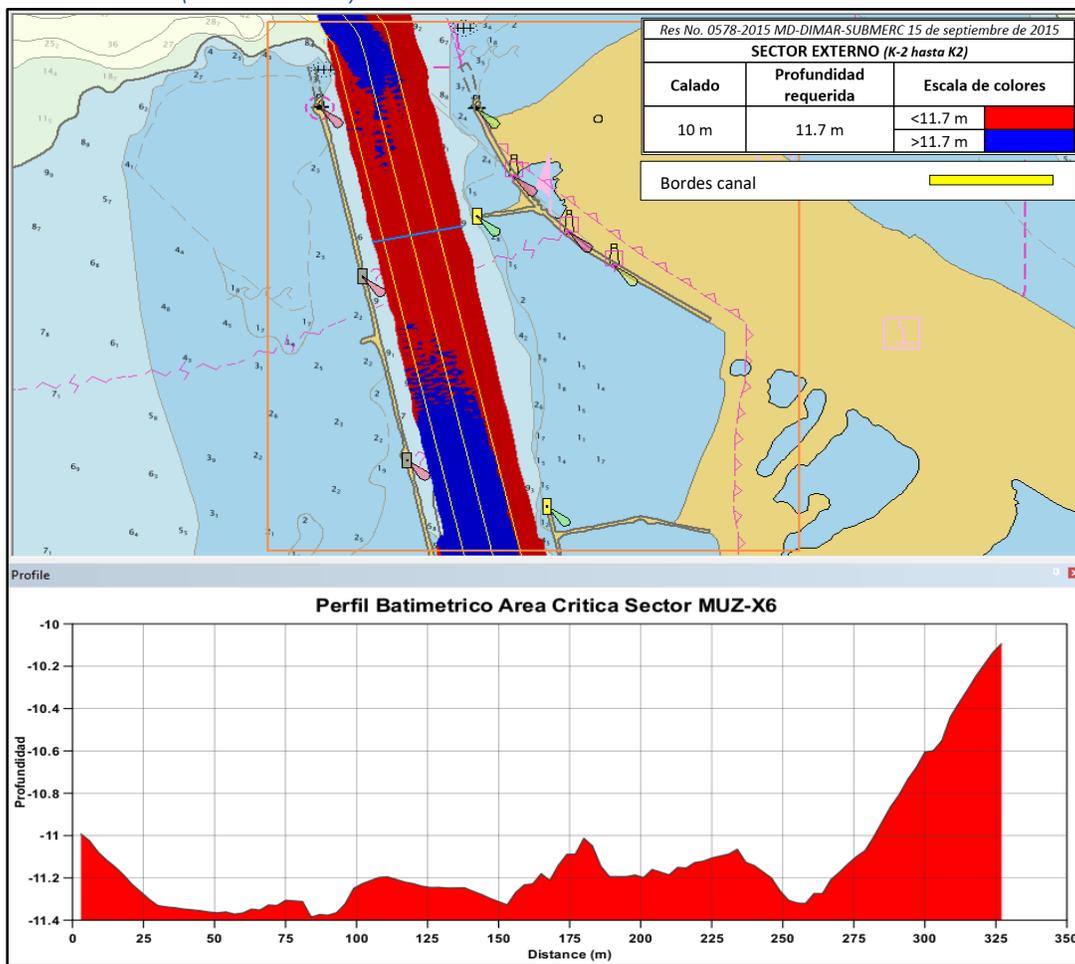
Sector MUZ a X6 (Km 0 a Km 1)

Figura 2. MUZ a X6 (Km 0 a Km 1) – Perfil batimétrico área menos profunda.

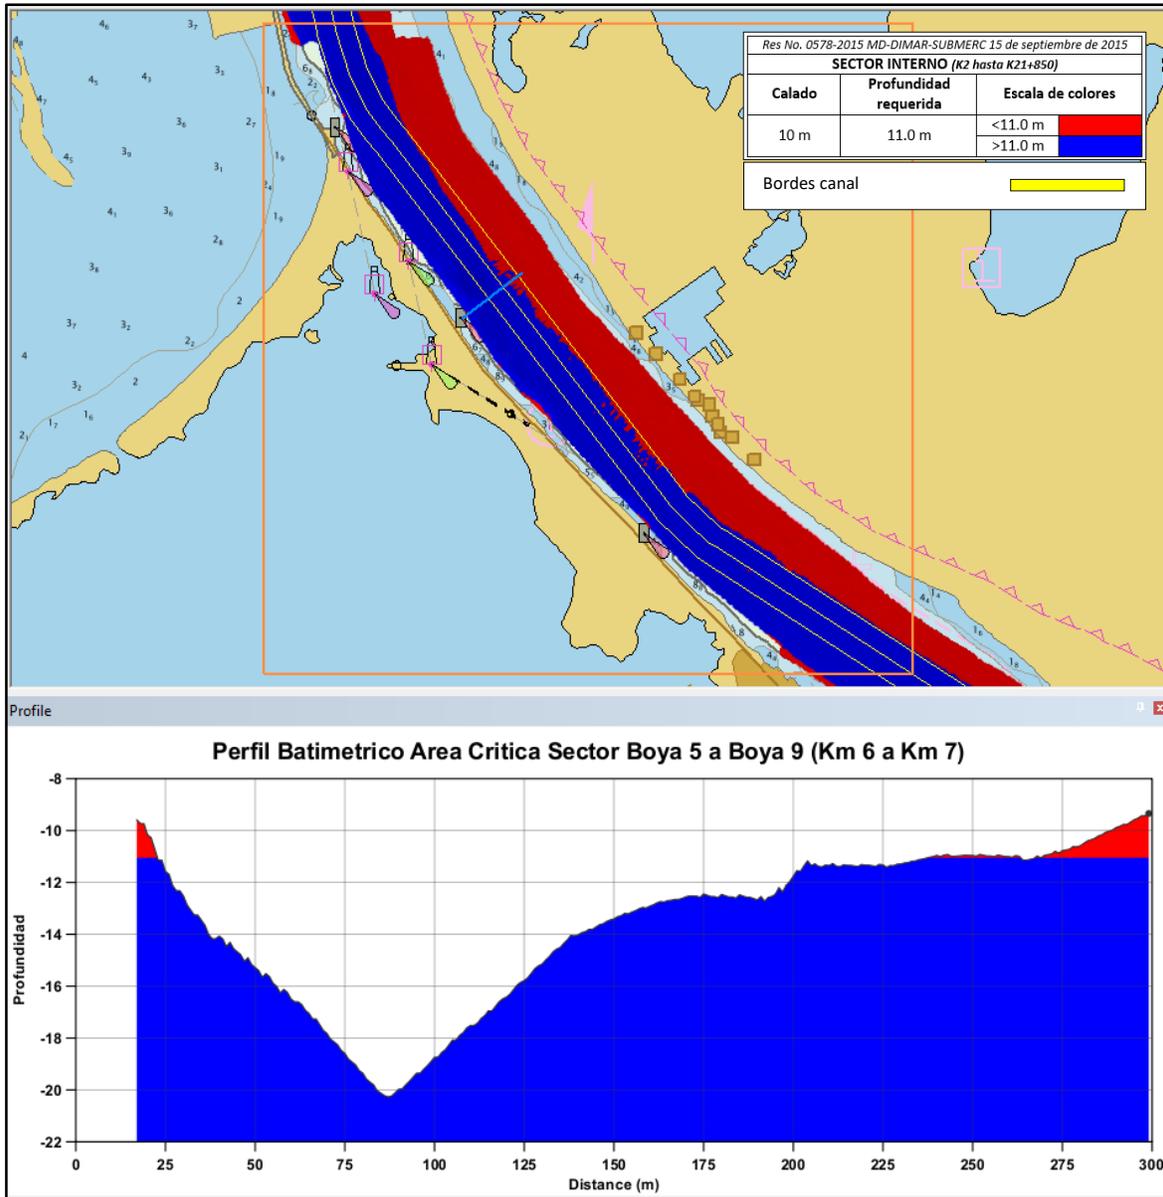
Sector Boya 5 a Boya 9 (Km 6 a Km 7)

Figura 3. Boya 5 a Boya 9 (Km 6 a Km 7) – Perfil batimétrico área menos profunda

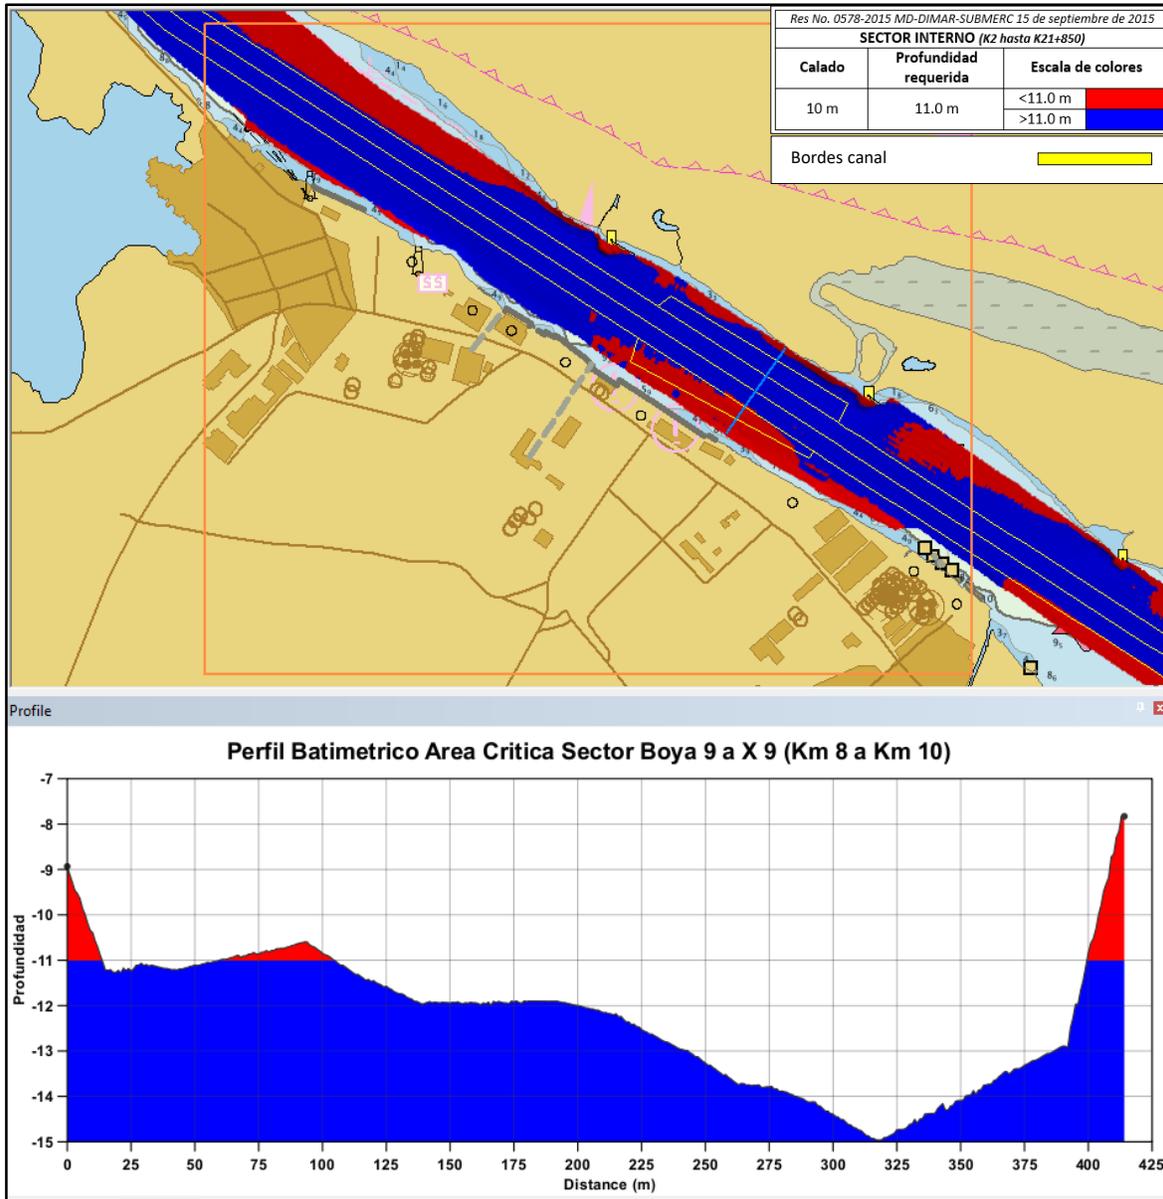
Sector Boya 9 a X 9 (Km 8 a Km 10)

Figura 4. Boya 9 a X 9 (Km 8 a Km 10) – Perfil batimétrico área menos profunda

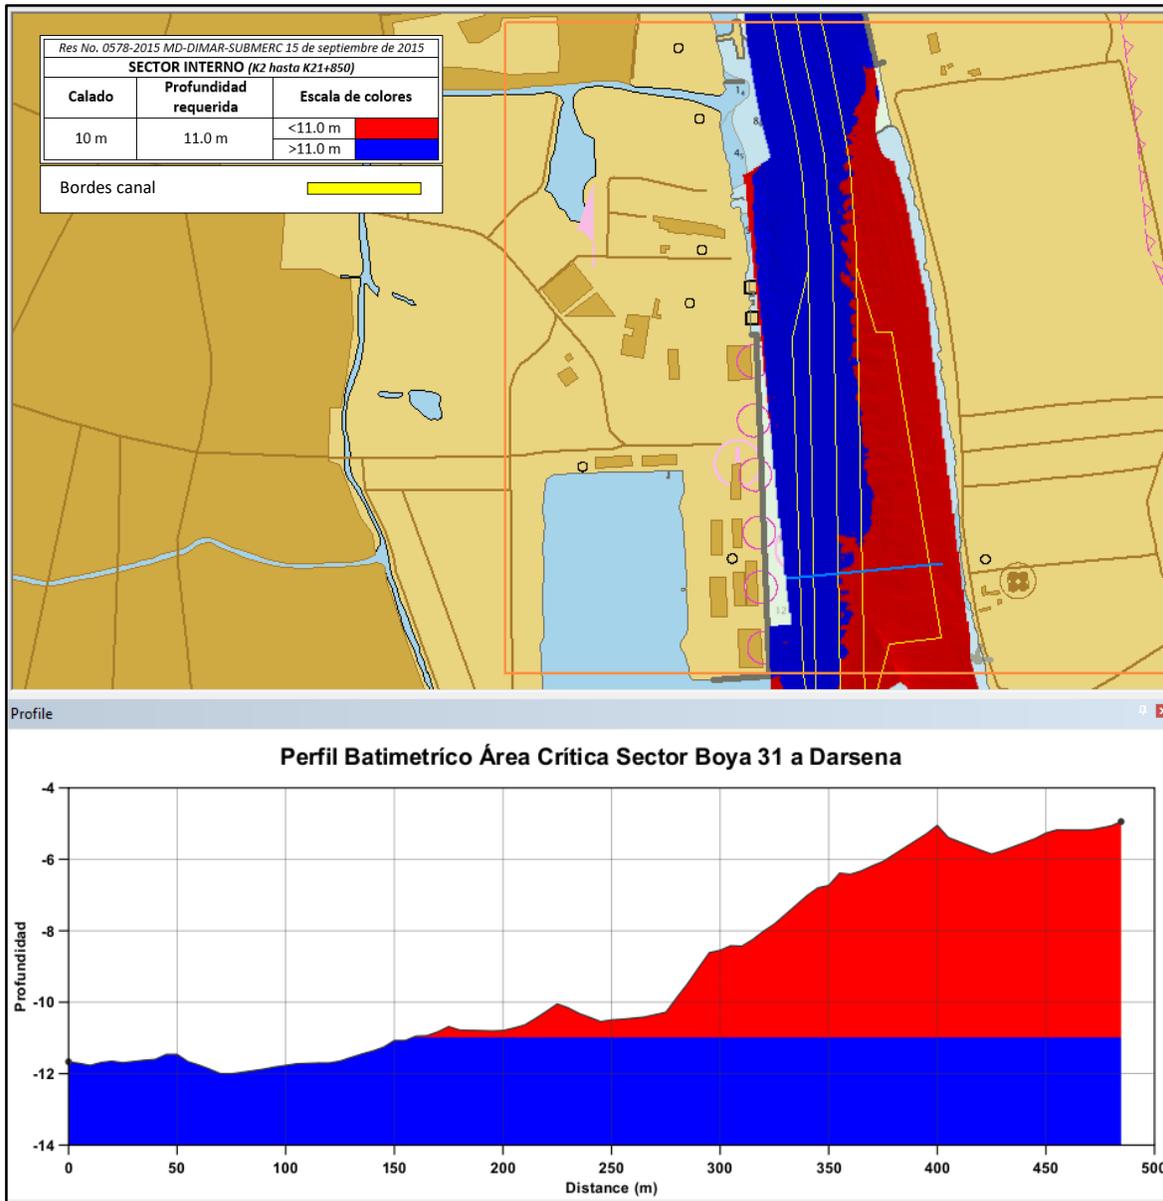
Sector Boya 31 a Dársena SPRB (Km 19 a Km 20)

Figura 5. Boya 31 a Dársena SPRB (Km 19 a Km 20) - Perfil batimétrico área menos profunda

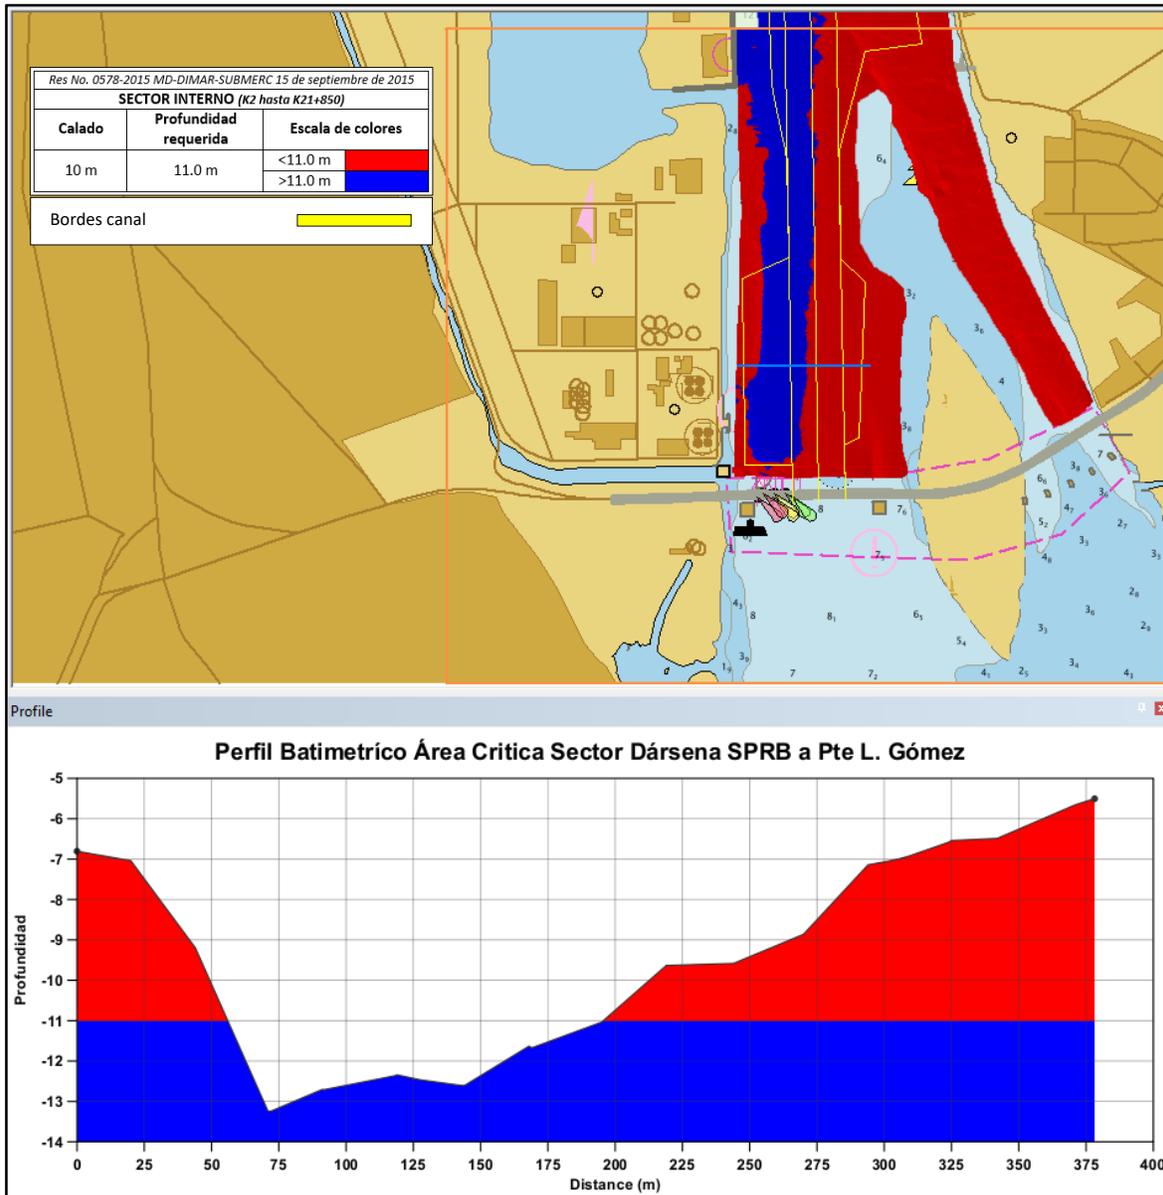
Sector Dársena SPRB – Puente Laureano Gómez (Km 20 a Km 22)

Figura 6. Dársena SPRB – Pte. L. Gómez (Km 20 a Km 22) - Perfil batimétrico área menos profunda
