ARTÍCULO CORTO

Sobre la necesidad de una evaluación del riesgo de contaminación por el combustible abordo del naufragio del USS "Peacock" en la bahía de Cartagena de Indias***About the need for an assessment on the risk of pollution from the fuel on board the shipwreck of the former USS Peacock in the Bay of Cartagena de Indias***DOI: <https://doi.org/10.26640/22159045.2023.614> Fecha de recepción: 2023-04-27 / Fecha de aceptación: 2023-07-28Carlos Alberto Andrade Amaya¹**CITAR COMO:**

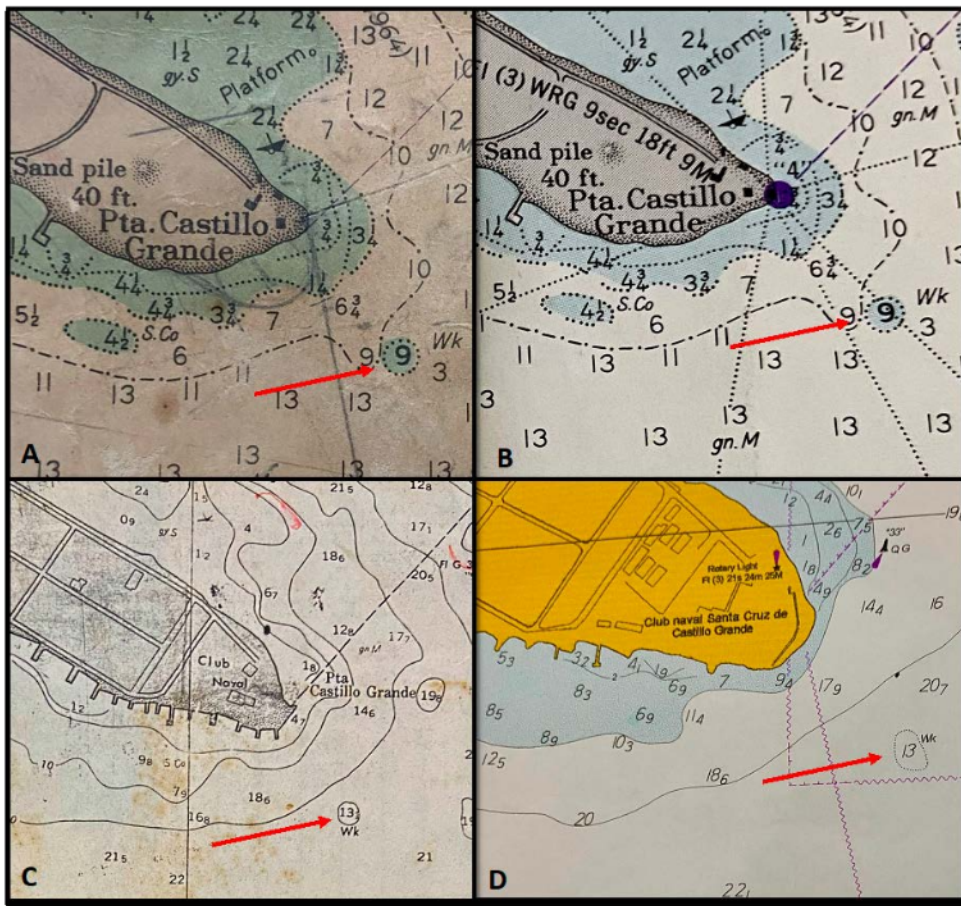
Figura 1. La posición del naufragio en las cartas de navegación. (A) En la carta US24505, Rev. 1966. (B) En la misma carta actualizada en 1976. (C) En la carta COL 262 de 1982. (D) En la carta COL 840 de 2000 (señalado en la Wk).

El naufragio del "Peacock" se encontraba advertido en los "avisos a los navegantes", desde el momento de su hundimiento, e incorporado a las cartas náuticas como aparece en la Figura 1. Más recientemente, el naufragio fue visitado e inspeccionado de manera visual, desde julio de 1992, en operaciones de buceo de las Fuerzas Especiales de Infantería de Marina junto con el Departamento de Buceo y Salvamento de la Armada Nacional. Desde entonces, el naufragio ha sido visitado continuamente, convirtiéndose en un lugar obligado para el adiestramiento de los buzos en inspecciones con baja visibilidad. Desde las primeras inmersiones, resultó evidente para los buzos que la estructura interna del buque retiene una gran cantidad de gránulos de combustible que llegan a la superficie (gotas de fueloil) y que marcan el sitio del naufragio, lo que desde siempre ha motivado interés y preocupación por su cercanía a la ciudad.

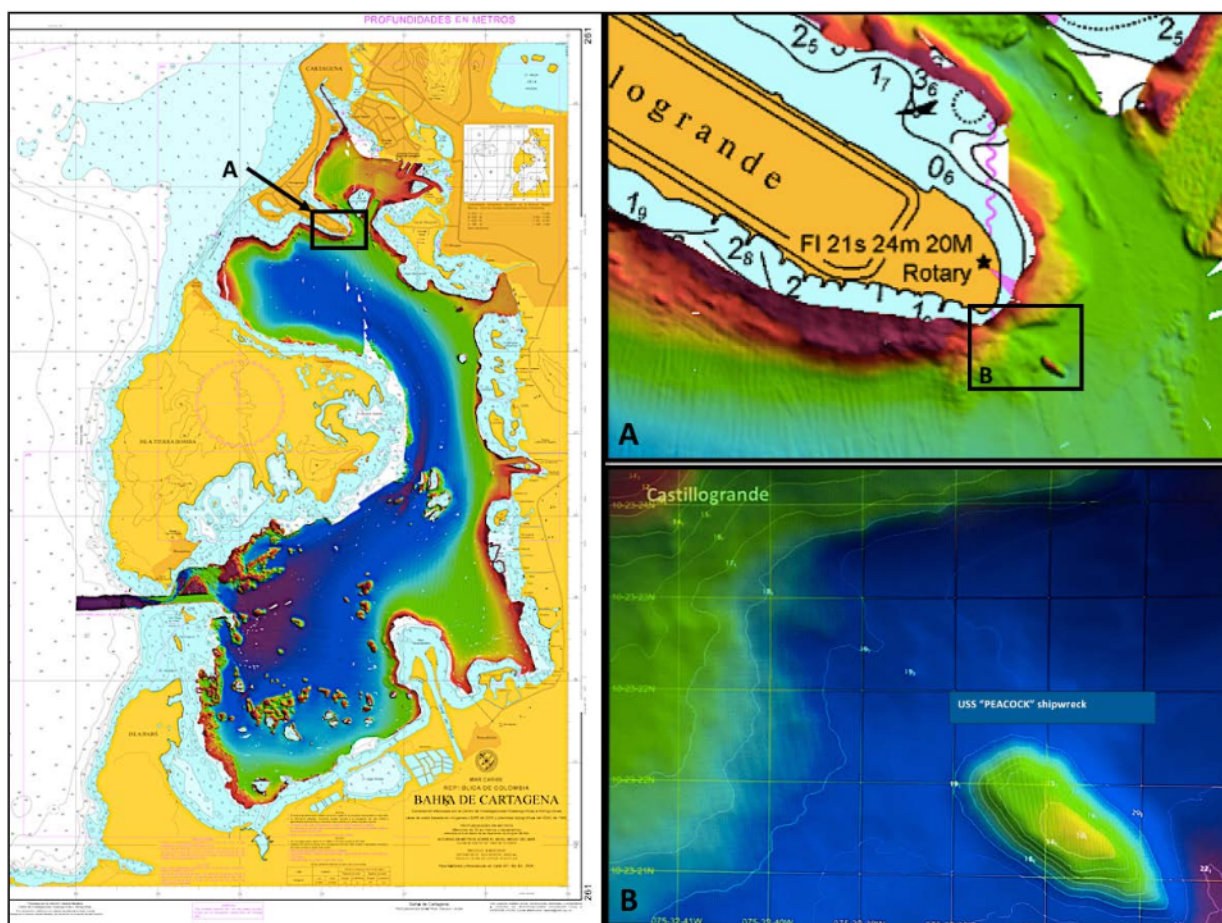
Figura 2. Superficie batimétrica superpuesta a la carta náutica COL 261, hecha con sonda multihaz, para el reconocimiento de rasgos en la bahía de Cartagena (Mora *et al.*, 2018). En el área de Cuatro Calles (**A**) se advierte la anomalía que representa la ubicación del naufragio en el canal de navegación frente a la península de Castillogrande (**B**).

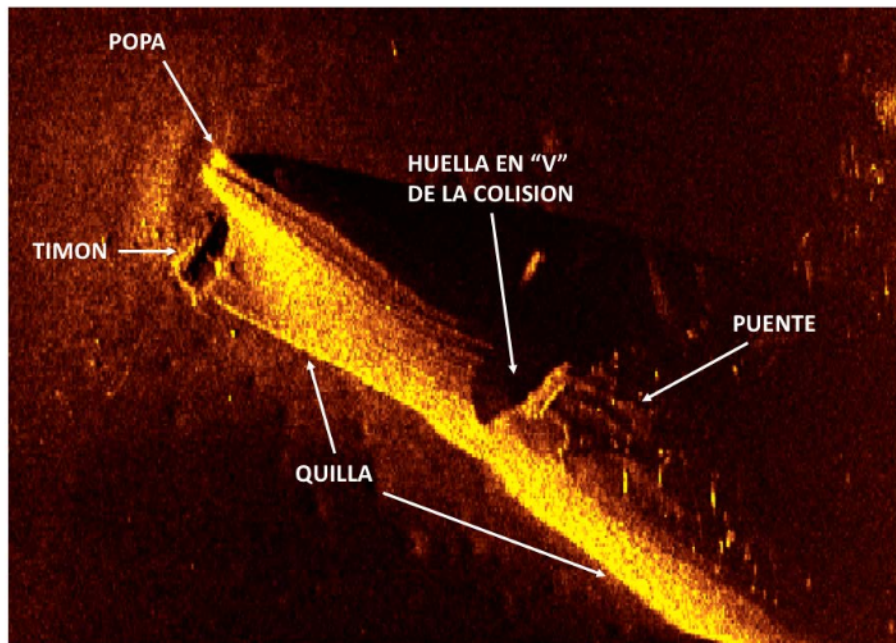
Figura 5. Imagen de sonar de barrido lateral (600 kHz) del naufragio del remolcador USS "Peacock" en la bahía de Cartagena. Nótese la cicatriz en forma de "V" en el casco como resultado de la colisión.

La imagen de sonar de barrido lateral (Fig. 5) muestra que el buque descansa sobre el costado de babor en una sola pieza, con una profunda cicatriz en forma de "V" a la altura del cuarto de máquinas, resultado la entrada de la proa en la colisión con el MS "Hindanguer".

Las imágenes de sonar muestran que la estructura del barco aún está bien conservada. Sin embargo, las inspecciones de buceo reportan que la estructura se encuentra completamente incrustada, especialmente en la parte más somera hasta alrededor de 17 m de profundidad, el límite inferior del agua oceánica, que permite más transparencia a la luz del sol. Sobre las incrustaciones se acumula una gran cantidad de lodos finos que las cubren. Asimismo, se reporta que el deterioro del metal es evidente en muchos lugares del costado de estribor. Otros aspectos del naufragio se encuentran también en Santos y Rojas (2015) y Andrade (2021).

Aparte del continuo reporte de la liberación de gránulos de combustible (fueloil pellets), que suben a la superficie, no se han realizado estudios específicos ni análisis relacionados con contaminación ambiental al respecto de este sitio. Solo de manera coyuntural, durante 1985 se detectaron concentraciones de hidrocarburos disueltos y dispersos, en la estación del programa Caripol (Caribbean Pollution – an Iocaribe Program), ubicada más cerca del naufragio en la bahía de Cartagena, con un valor de 17.9 µg/L. En su momento, la mayor contribución de estos residuos se atribuyó al transporte marítimo, actividades de muelle, desembarcadero y usos industriales (Garay, 1987).

Es opinión del autor que este es un problema crónico que hay que afrontar. Es urgente invertir en asegurar la salud ambiental de la bahía de Cartagena y en particular sobre la costa de Castillo Grande. En ese sentido, resulta fundamental hacer una inspección detallada de esta situación ya que, de existir combustible en cantidades significativas a bordo del naufragio del USS "Peacock", se deben encontrar soluciones para extraerlo del buque, ya que una fuga en un tanque de fueloil dentro de la bahía puede ser desastrosa. Si hay combustible a bordo, la pregunta no es ¿sí ocurrirá una fuga?, sino ¿cuándo ocurrirá?
