Bol. Cient. CIOH	Cartagena de Indias (Colombia)	No. 13	Enero 1993	Pág. 03 - 18	ISSN 0120 0542
---------------------	-----------------------------------	--------	---------------	--------------	----------------

ANALISIS DE INGENIERIA PARA PROTECCION DE COSTAS CASO DE ESTUDIO: DEFENSA DEL LITORAL EN EL APOSTADERO NAVAL DE TURBO

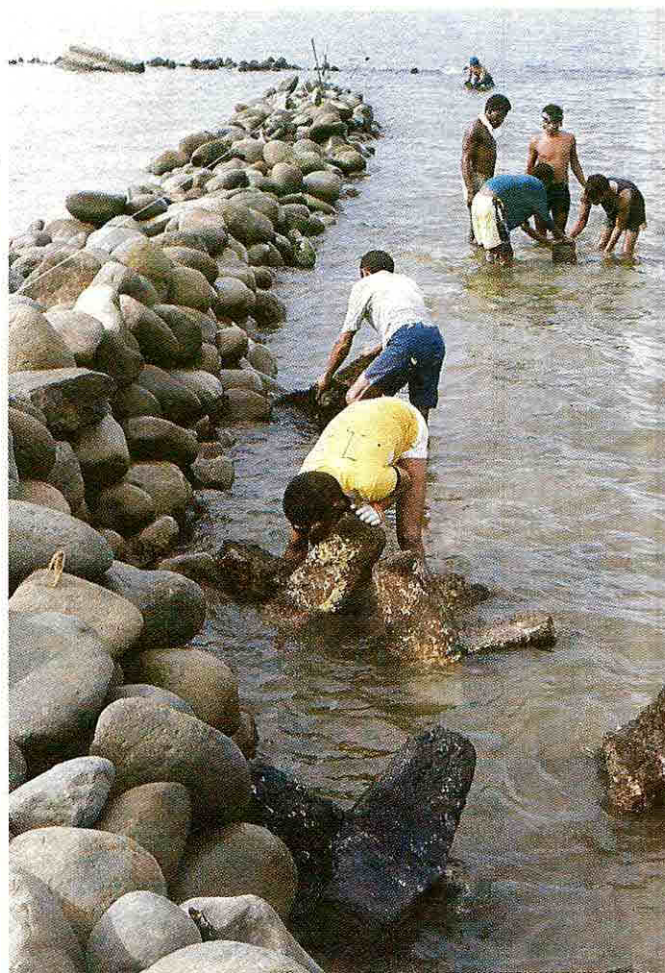
Foto 4. Movimiento manual del material de roca durante la ejecución de las obras de defensa en el Apostadero Naval de Turbo.

b. Ausencia de equipo mecánico que facilite el cargue y descargue de las rocas; la obra fue necesario ejecutarla transportando manualmente el material en el agua. Foto 4.

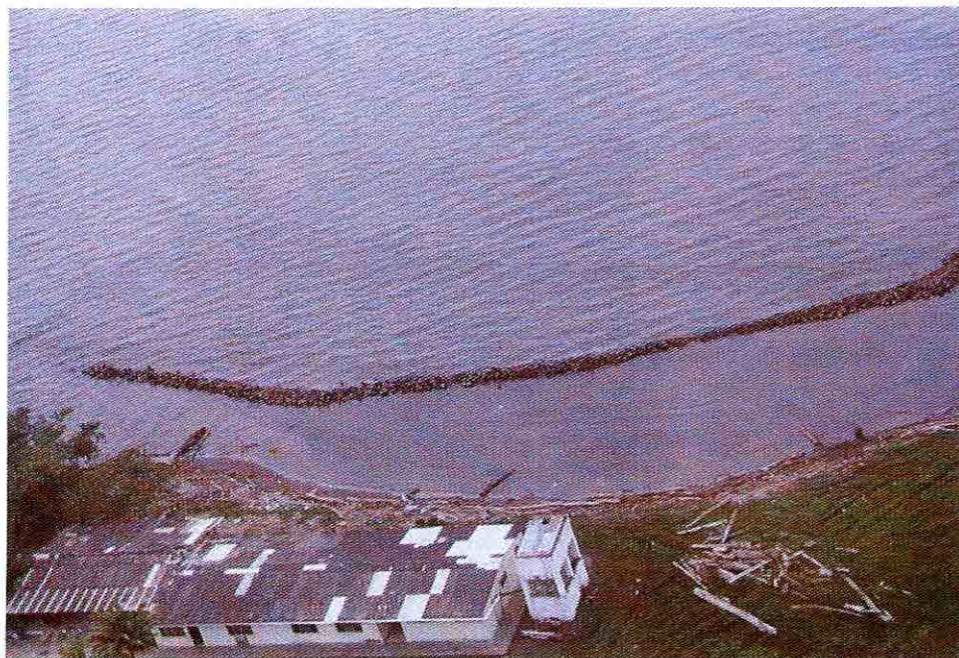
Foto 6. Aerofotografía del estado final de la barrera de defensa de playa en el sector sur frente al Apostadero Naval de Turbo. 1992.

ras de protección quedaron construidas con una longitud de 228 metros y con una altura inicial de 1,0 metro sobre el nivel del mar. Fotos 5,6 y 7.

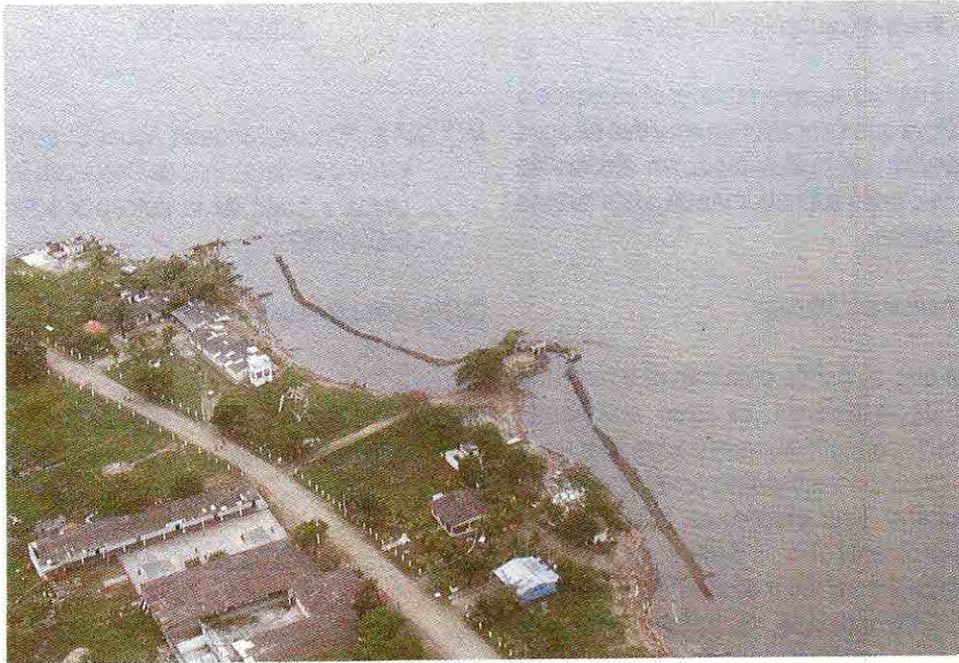
Foto 7. Estado final de las defensas de costa en el sector de la Capitanía de Puerto y Apostadero Naval de Turbo 1992.
