LiDAR, ortofotografía digital y SIG en análisis geomorfológicos del litoral Caribe colombiano

LIDAR, ortho-photography and GIS in geo-morphological analysis of Colombian Caribbean Littoral

Fernando Afanador Franco, Fafanador@cioh.org.co
Andrés Felipe Carvajal Díaz, a.carvajal@cioh.org.co
Centro de Investigaciones Oceanográficas e Hidrográficas – CIOH,
Cartagena de Indias, D. T. y C., Colombia

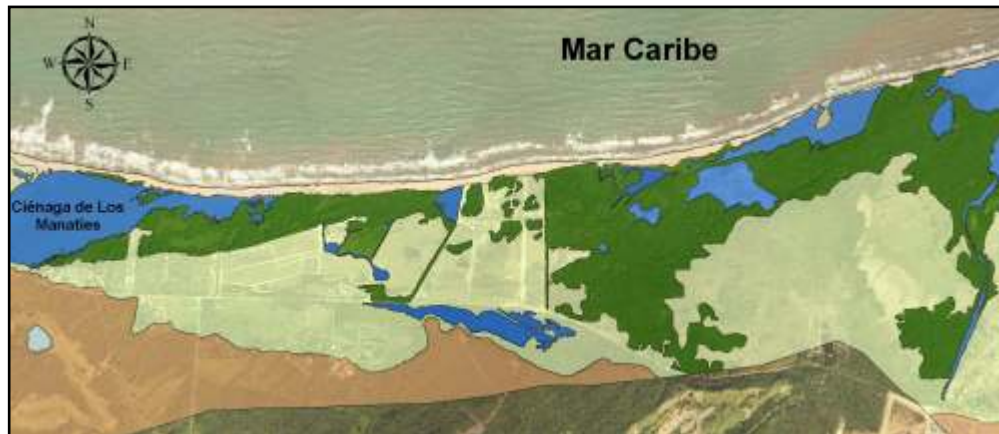
Figura 8. Zona de manglar en la ciénaga los Manatíes (polígonos de color verde). Nótese que la fuerte intervención antrópica del sector ha deteriorado, en gran proporción, el sistema de manglar de la ciénaga.

Gran parte de este manglar, como en el caso de las ciénagas los Manatíes y Mallorquín, ha sido fuertemente intervenido hasta el punto de desaparecer del todo por las construcciones que se han desarrollado en estas zonas (figura 8).

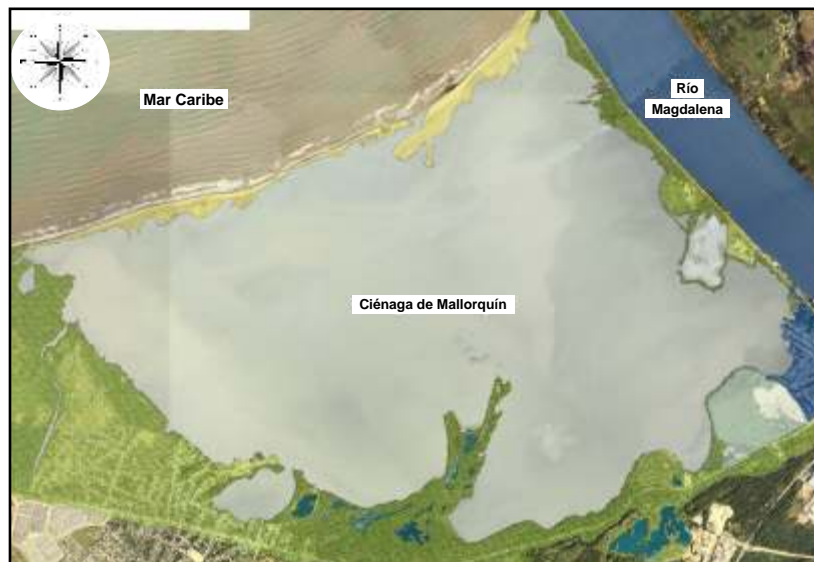
Figura 10. Ciénaga de Mallorquín (polígono en color azul claro) con base en el ortofotomosaico del año 2005.

La ciénaga de Mallorquín con aproximadamente 800 hectáreas (figura 10), funciona como una laguna costera después de que en 1935, con la construcción de los tajamares, se modificara el régimen estuarino dada su conexión y dependencia permanente del río Magdalena. Con esta circunstancia, comenzaron los problemas para el cuerpo de agua, pues el intercambio necesario de aguas para el equilibrio, se rompió causando graves consecuencias a la vida acuática que alberga y la acumulación de contaminantes en niveles

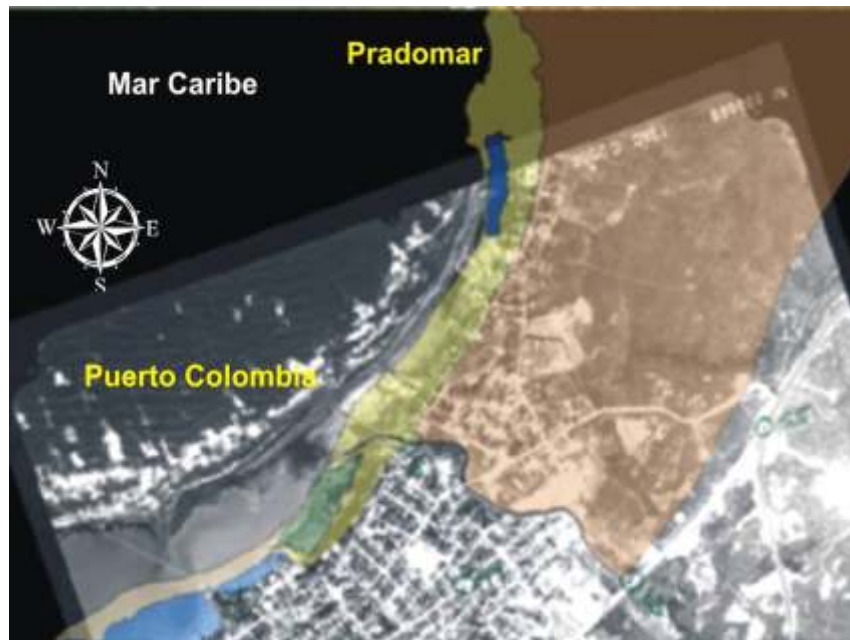
Figura 15. Fotografías aéreas del IGAC del año 1991 comparadas con el ortofotomosaico del año 2005 para el sector de Puerto Colombia en donde se muestra la gran erosión y transformación de la playa (polígono de color amarillo) durante 14 años.

La playa que se encuentran en el sector del municipio de Puerto Colombia, está compuesta de arenas medias con pendientes fuertes y minerales como cuarzo feldespato. Han presentado una fuerte erosión a través del tiempo debido al fuerte oleaje del sector. Por esta razón, se presenta la construcción de espolones y un malecón. Los análisis de fotointerpretación, modelos digitales del terreno y mapa de pendientes de esta zona, permitieron establecer claramente el cambio fisiográfico, también como elemento indicador de su extensión hacia el continente (figuras 15 y 16).

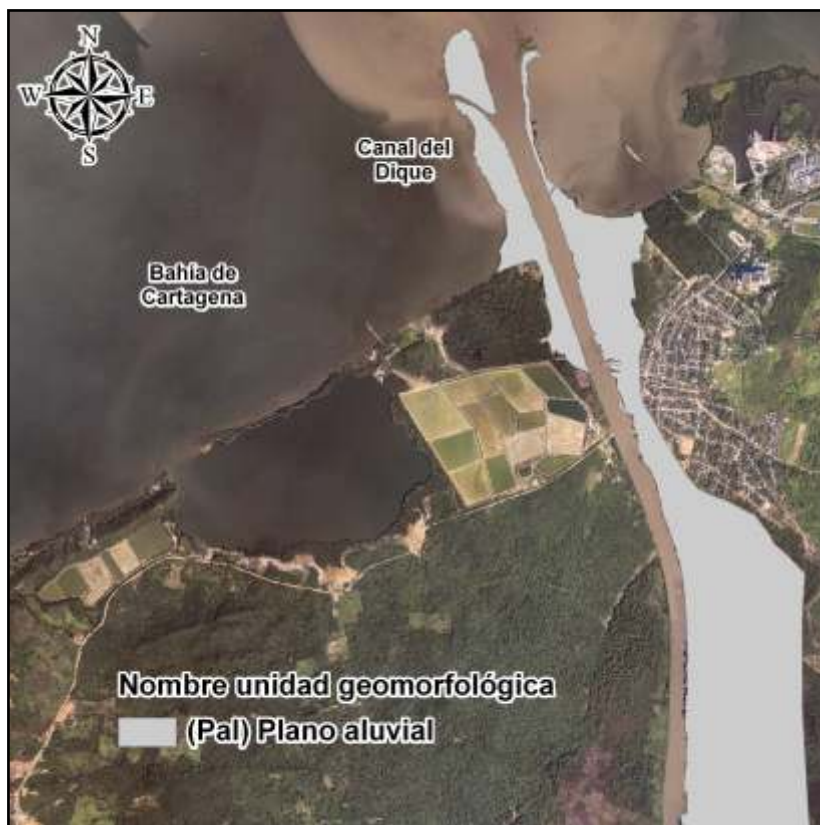
Figura 18. Plano aluvial del Canal del Dique (polígono en color gris claro) identificado con base en ortofotografías del año 2005.

pantanosas cubiertas por manglar, comportándose como zonas inundables (figura 18).

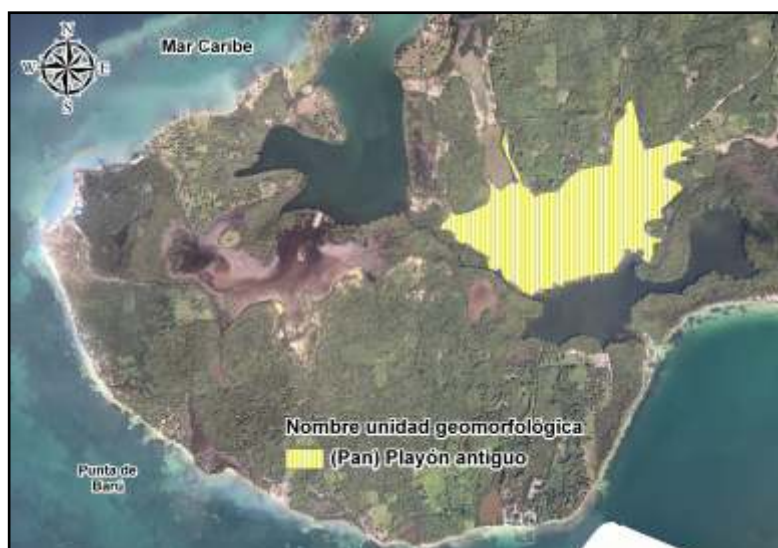
Figura 19. Delimitación del playón antiguo (polígono en color verde) en el corregimiento de Barú con base en los modelos digitales del terreno.
