Avisos a los Navegantes/*Notice to Mariners*
Avisos del 013 al 050 de 2016
No. 37/ Febrero de 2016

Notice to Mariners / Avisos a los Navegantes

Cartografía Portada: Carta Náutica
Puerto de Buenaventura - 730
Área de Hidrografía – CIOH - Dimar
Edición en línea: ISSN 2339-4773

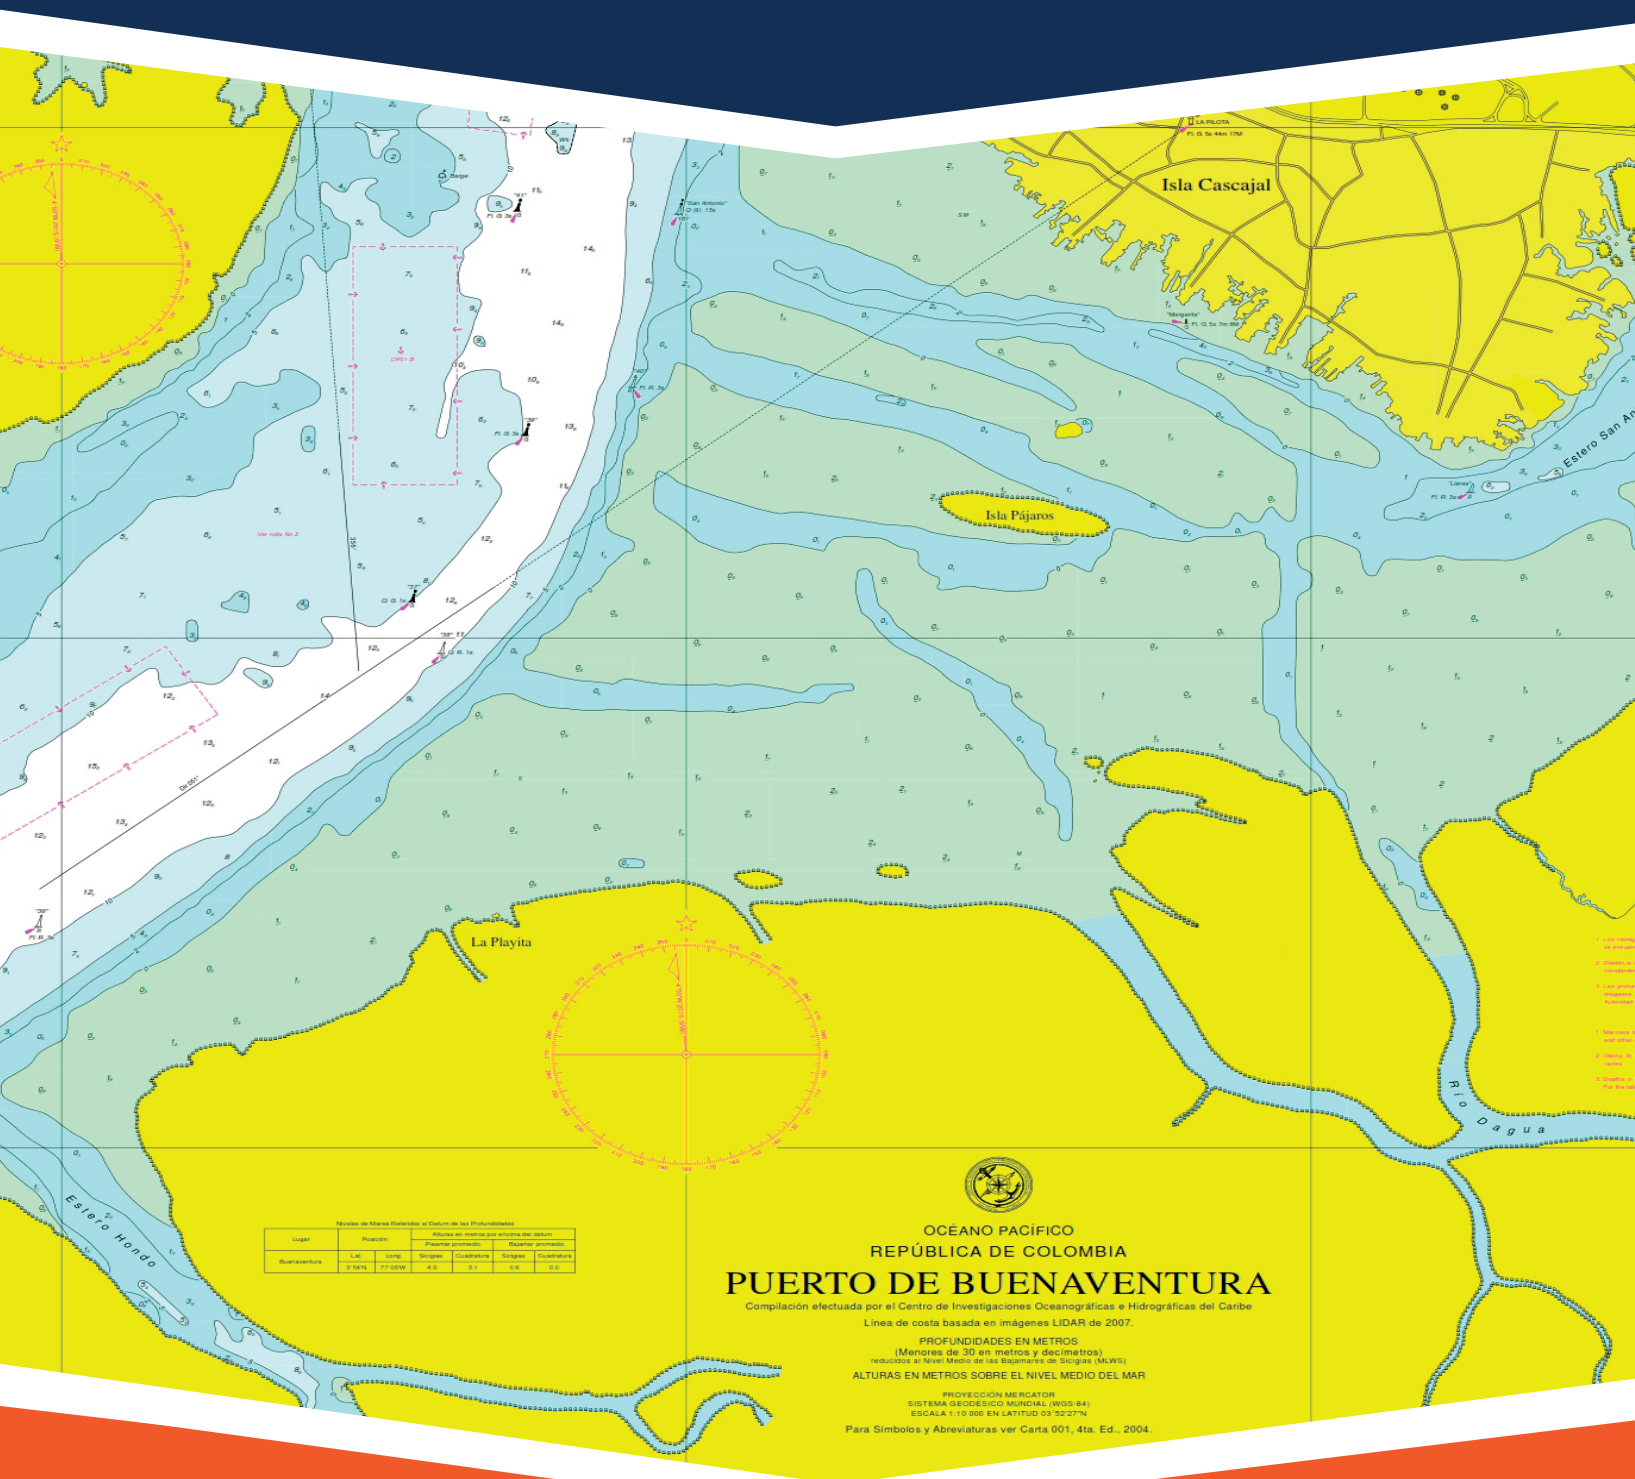
OCEANO PACIFICO
 REPUBLICA DE COLOMBIA
PUERTO DE BUENAVENTURA

Compilación efectuada por el Centro de Investigaciones Oceanográficas e Hidrográficas del Caribe
 Línea de costa basada en imágenes LIDAR de 2007.
 PROFUNDIDADES EN METROS
 (Menores de 30 en metros y decímetros)
 reducidos al Nivel Medio de las Esquinas de Siccas (MLWS)
 ALTURAS EN METROS SOBRE EL NIVEL MEDIO DEL MAR
 PROYECCION MERCATOR
 SISTEMA GEODESICO MUNDIAL (WGS 84)
 ESCALA 1:10 000 EN LATITUD 03° 52'27"N
 Para Símbolos y Abreviaturas ver Carta 001 - 4ta. Ed., 2004.
